## Informe de evaluación basado en la evidencia del Centro de Recuperación de Personas con Discapacidad Física (CRMF) del Inmerso en Vallecas, Madrid

**Informe de evaluación basado en la evidencia del Centro de Recuperación de Personas con Discapacidad Física (CRMF) del Imsero en Vallecas, Madrid**

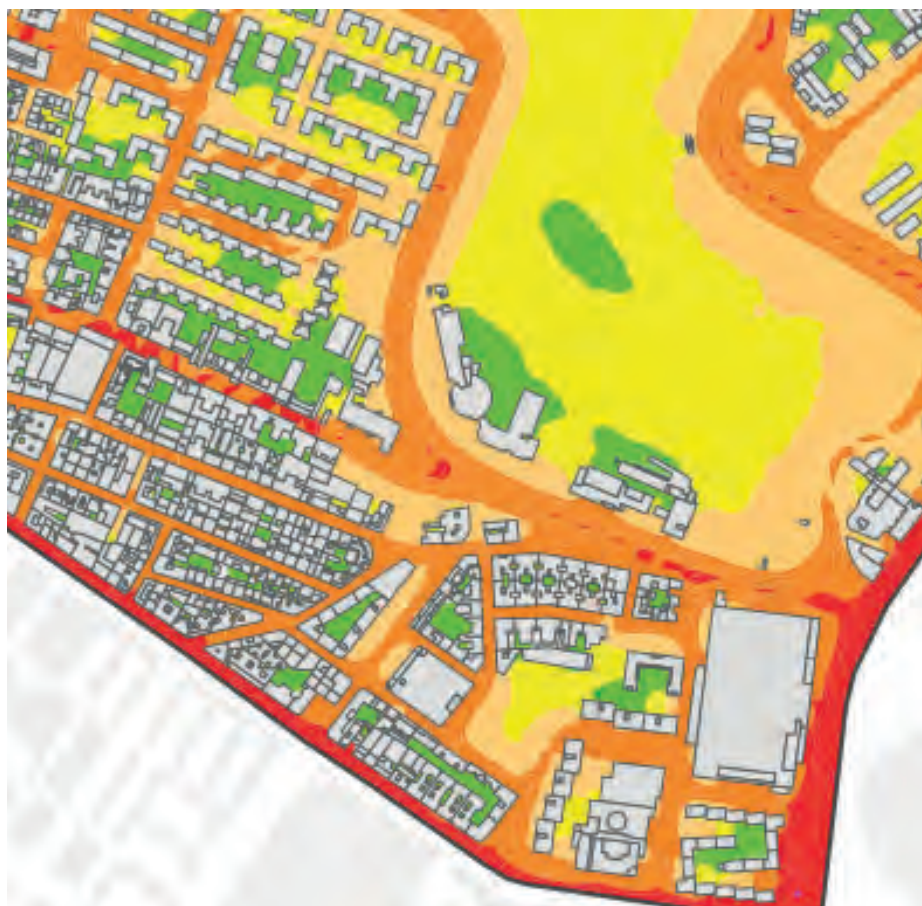
Mapa Estratégico de Ruido,  
2016.

Por otra parte, en cuanto a calidad ambiental, esta zona de la ciudad presenta calles y edificios expuestos a niveles severos de contaminación acústica, llegando a 70dB L<sub>den</sub>. Tanto los niveles medios diarios (60dB) como los nocturnos (52dB) superan los límites recomendados (53dB diurno, 45dB nocturno).

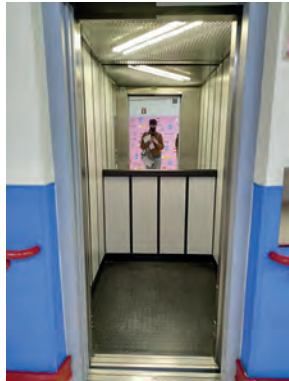
**Ascensor 1**

Uso: externo  
 Plantas que sirve: PS, PB, P1 y P2  
 Anchura de cabina: 121 cm  
 Profundidad de cabina: 130 cm  
 Altura de cabina: 210 cm  
 Anchura de puerta: 80 cm  
 Altura de puerta: 200 cm  
 Tipo de puerta: n.d.

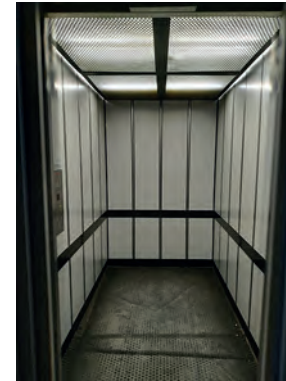
**Ascensor 4**

Uso: externo  
 Plantas que sirve: PB, P1 y P2  
 Anchura de cabina: 137 cm  
 Profundidad de cabina: 224 cm  
 Altura de cabina: 208 cm  
 Anchura de puerta: 110 cm  
 Altura de puerta: 200 cm  
 Tipo de puerta: apertura central de cuatro hojas

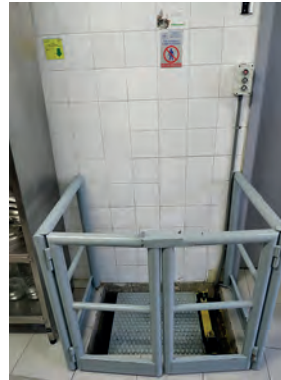
**Ascensor 2**

Uso: externo  
 Plantas que sirve: PS, PB, P1 y P2  
 Anchura de cabina: n.d.  
 Profundidad de cabina: n.d.  
 Altura de cabina: n.d.  
 Anchura de puerta: 80 cm  
 Altura de puerta: 200 cm  
 Tipo de puerta: n.d.

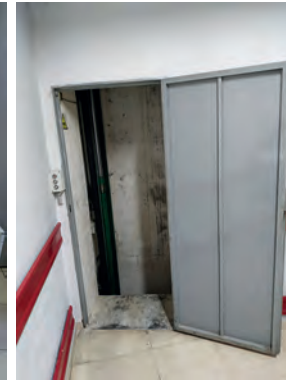
**Ascensor 5**

Uso: montacargas cocina para bajar cubos de basura pequeños  
 Plantas que sirve: PS y PB  
 Anchura de hueco en PB: 80 cm  
 Profundidad de hueco en PB: 52 cm  
 Anchura de hueco en PS: 70 cm  
 Profundidad de hueco en PS: 94 cm  
 Anchura de puerta en PS: 65 cm  
 Altura de puerta en PS: 165 cm

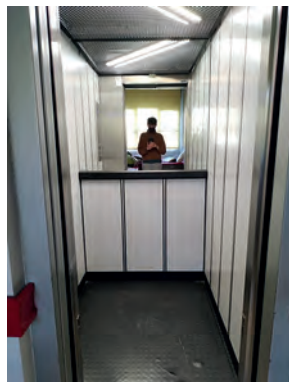
**Ascensor 3**

Uso: interno cocina  
 Plantas que sirve: PS, PB, P1 y P2  
 Anchura de cabina: 121 cm  
 Profundidad de cabina: 124 cm  
 Altura de cabina: 210 cm  
 Anchura de puerta: 80 cm  
 Altura de puerta: 200 cm  
 Tipo de puerta: n.d.

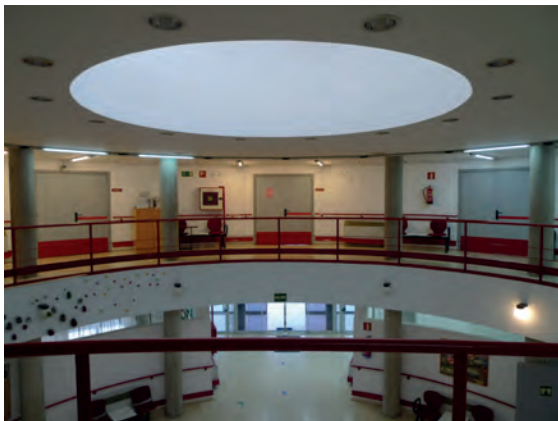
32. Lucernario acceso principal

La mayoría de las superficies del pavimento generan brillos y reflejos de las luminarias. Los lucernarios muestran un bajo mantenimiento, lo cual afecta al nivel de iluminación difusa de los espacios principales. Los contrastes entre las distintas superficies y los elementos de apoyo, como barandillas, o la señalética son adecuados; sin embargo el carácter no es hogareño. Durante la visita al centro, se estaba rodando una serie ambientada en una cárcel, analogía corroborada por el equipo redactor. Las luminarias son fluorescentes, lo que produce un consumo energético elevado, además de una sensación fría.

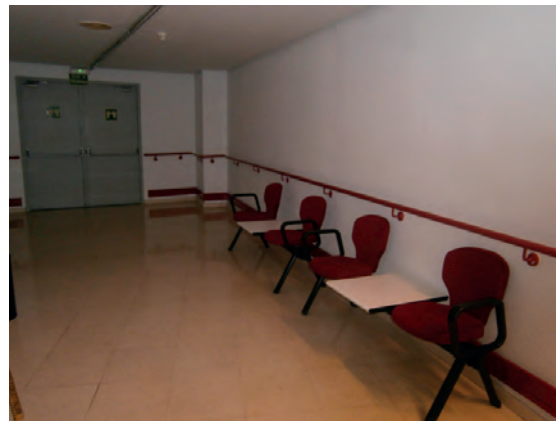
33. Acceso cubierta

No existe ninguna terraza para el uso de las personas usuarias, aunque existe un acceso a la cubierta desde la primera planta que a veces se utiliza por el personal del centro para salir a darse un respiro.

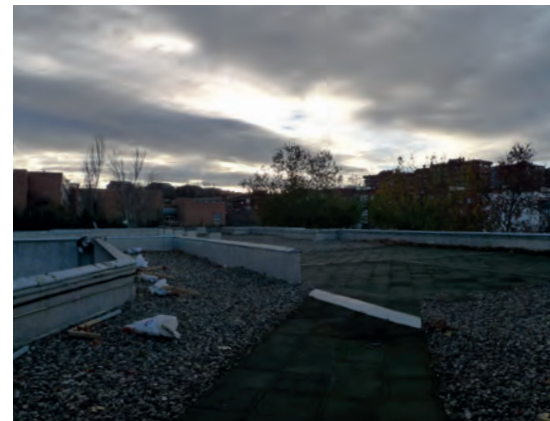
34. Exterior cubierta

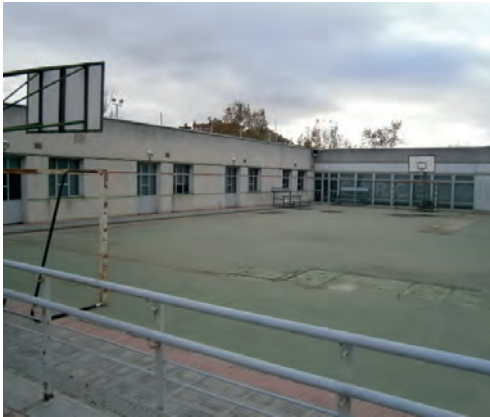
74. Cancha baloncesto

El espacio exterior de la cancha está infrutilizado, además de ser un pavimento duro que las personas usuarias identifican como un riesgo para la práctica de deportes, ya que en las caídas pueden sufrir lesiones. El tratamiento de las zonas estanciales es principalmente en hormigón y baldosas, pero en un estado de mantenimiento deteriorado. Algunas zonas del perímetro sí incorporan vegetación, pero no existe un contacto directo con ella, salvo alguna excepción.

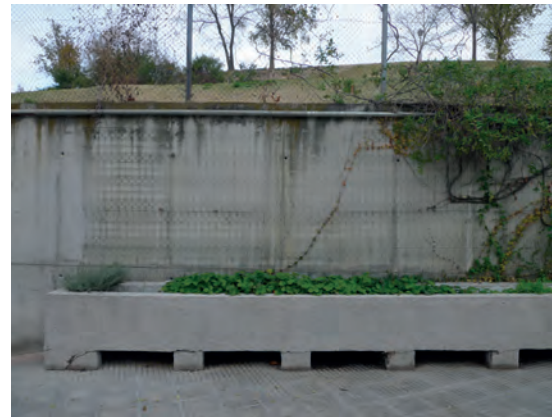
79. Maceteros de hormigón

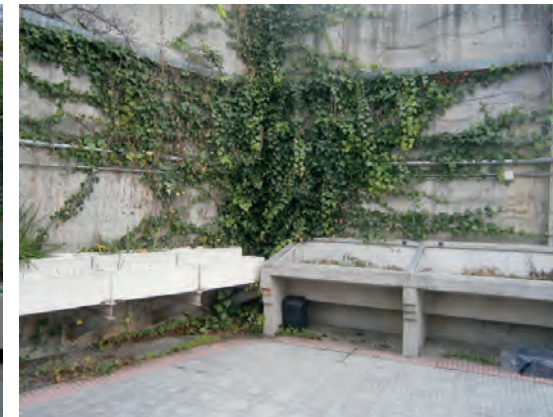
80. Huertos urbanos

Existen zonas exteriores con distintos programas, donde destaca la pista que hay entre el comedor y la zona de aulas y talleres. Existe una pequeña zona de huertos urbanos habilitada en unas jardineras de hormigón en

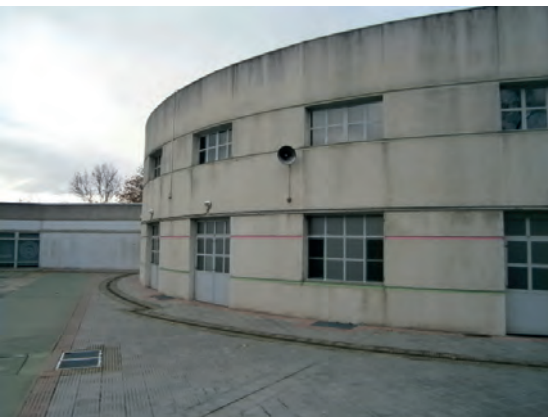
81. Acceso a comedor

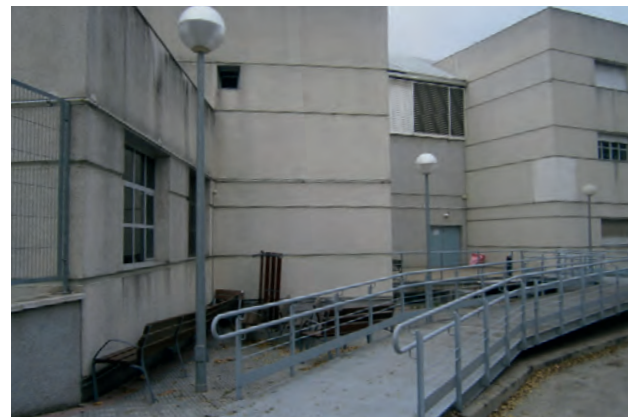
82. Acceso lateral

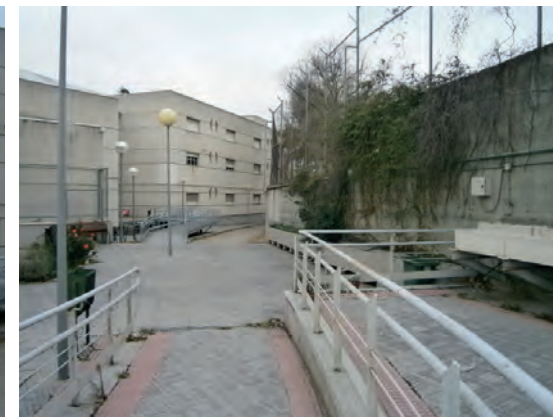
83. Acceso huertos urbanos

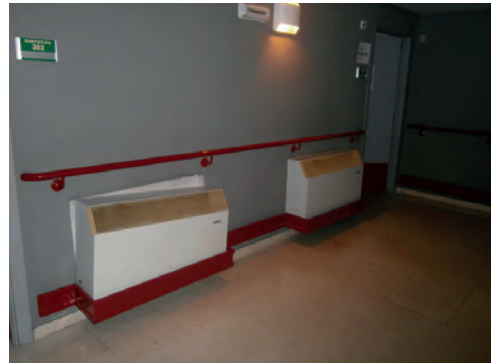
Radiadores

+ Mejorar la climatización del centro: *“el clima y los radiadores son de agua. Y nada, muchos no funcionan, entonces eso funcionan poco... También las tuberías están muy cascadas, con goteo. Tenemos que ser muy cuidadosos también con el tema de... Con las presiones del agua porque a lo mejor queremos más entrada de... de agua y te están produciendo roturas de tuberías en un ala... De hecho, hay un ala de habitaciones que se hicieron obras”*.

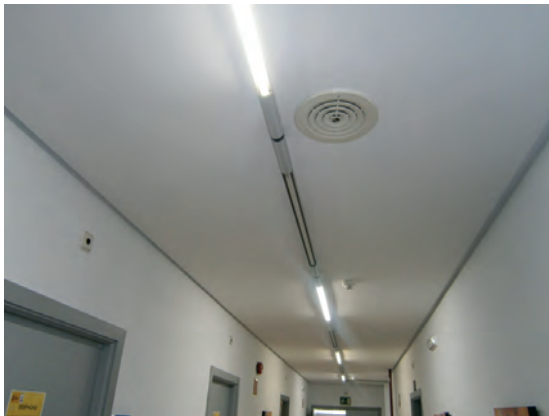
Iluminación pasillo de despachos

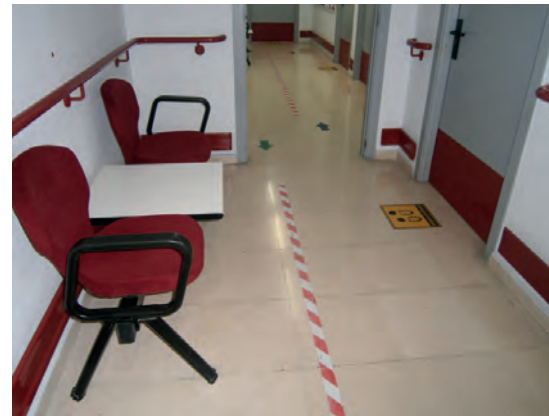
Zona estancial en pasillo de despachos

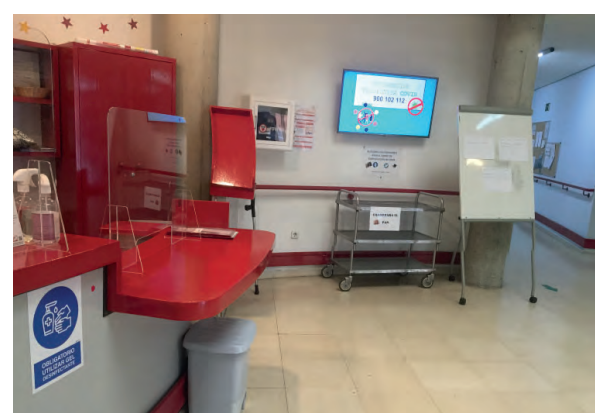
Mostrador recepción

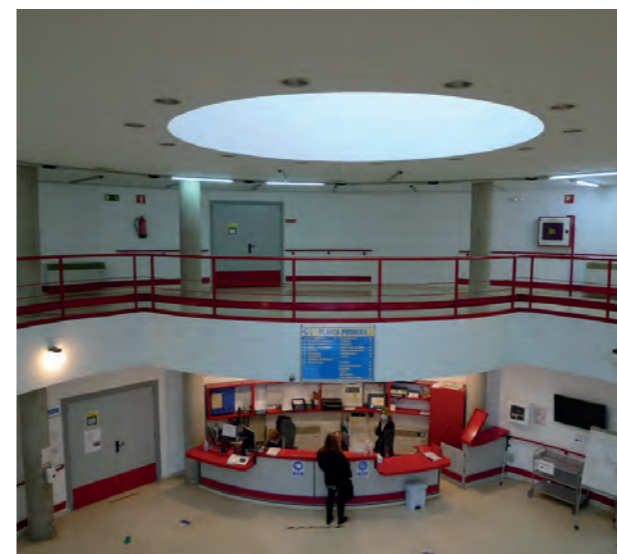
### CARÁCTER INSTITUCIONAL

El carácter institucional del centro se ve reforzado no solo por la propia estructura espacial y escala, sino por el mobiliario y el tratamiento de las barandillas, puertas, señalética, elementos que condicionan notablemente el ambiente de los espacios, además de otros parámetros.

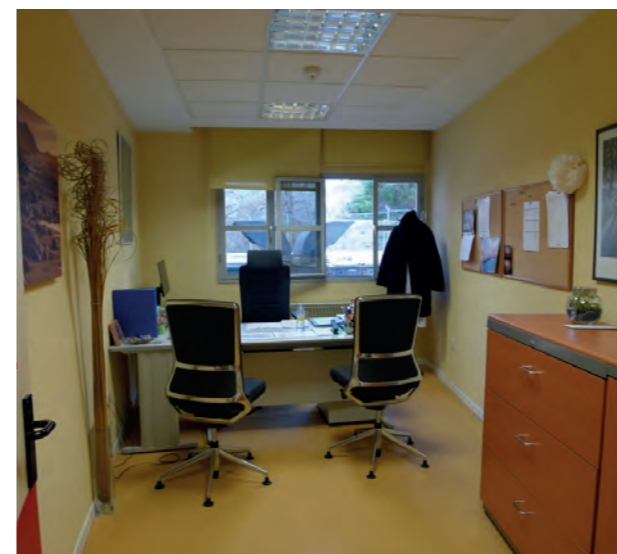
### ESPACIOS DE TRABAJO

Los despachos del personal sociosanitario resultan pequeños, además de que se identifican espacios que podrían ser compartidos, con una organización más eficiente y generar así espacios más amplios y cómodos para trabajar. Por otro lado, las vistas desde los despachos del personal trabajador dan casi siempre a la fachada norte, a terrazas ocupadas con instalaciones, lo cual genera un ruido de fondo continuo durante la jornada, además de lo poco estético que resulta.

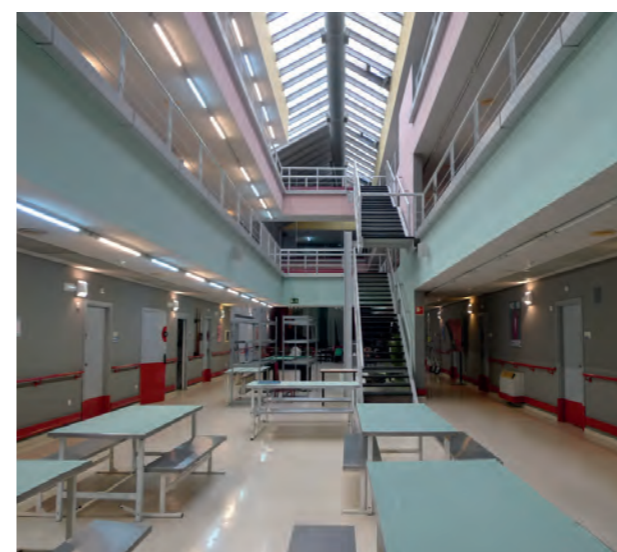
### GALERÍAS CENTRALES DE DOBLE ALTURA

Las galerías centrales tanto en el espacio de la entrada como en la zona residencial generan espacios muy poco acogedores. Durante la primera visita, la galería de la zona residencial había sido pintada con motivo del rodaje de una serie ambientada en una cárcel. Sin embargo, el ambiente del centro sigue manteniendo una estructura rígida organizada en pasillos simétricos alejados completamente de un carácter hogareño o doméstico.

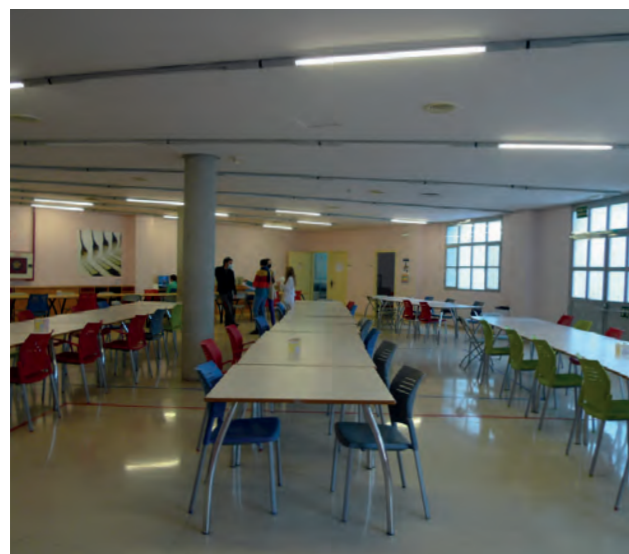
### COMEDOR Y ESPACIOS COMUNES

Los comedores de personas usuarias y de personal tienen un carácter muy institucional. Recientemente se han realizado murales en una de sus paredes, pero no existe una coherencia en el diseño espacial. Llama la atención que, a pesar de dar al patio exterior, las puertas y ventanas permanecen cerradas y con poca relación con el espacio exterior. Se requiere además incorporar elementos de reducción de la reverberación y del ruido.

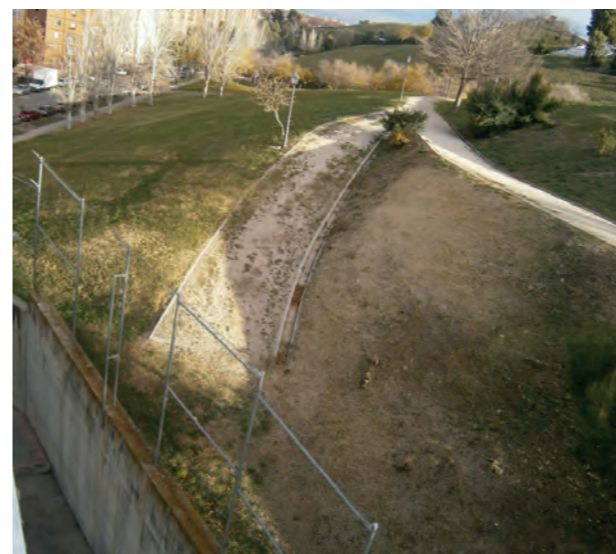
### LÍMITES CON ZONAS VERDES

La zona noreste de la parcela limita con el parque Cerro del Tío Pío, con un camino que muere en el vallado del centro. Durante la visita, las personas usuarias y el personal comentaron los problemas de incivismo que existen en la zona, sobre todo por las noches en el parque.

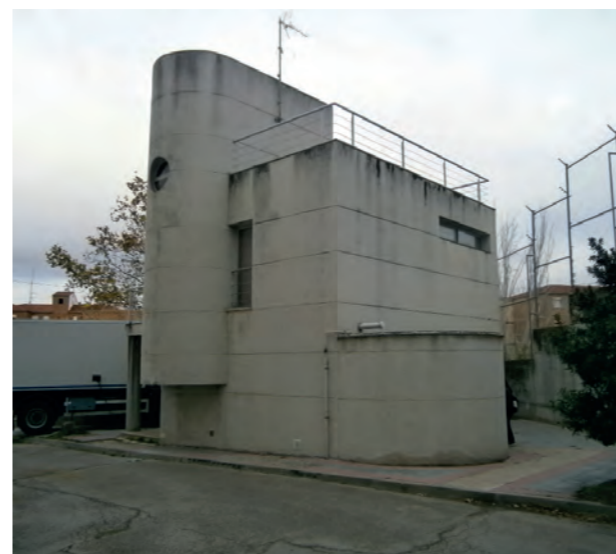
### CASA DEL DIRECTOR

La edificación correspondiente a la antigua casa del director se halla en desuso completamente, pudiendo ser utilizada con programas complementarios al centro, como estancias temporales para acogida de investigadores, entrenadores y distintos perfiles para proyectos de innovación e integración.

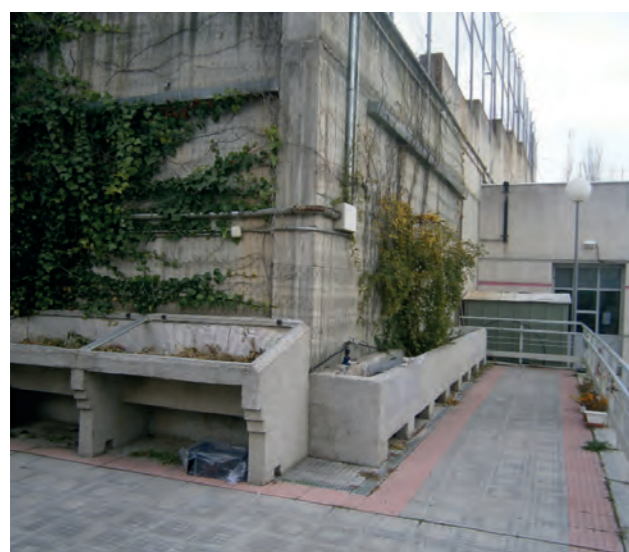
### PROGRAMAS EN EL EXTERIOR

Uno de los programas del centro son huertos urbanos, en unos bancales poco accesibles para las personas usuarias y en las zonas más alejadas del centro, con lo cual se genera una relación poco directa con los espacios interiores. Los espacios están desaprovechados por una falta de acondicionamiento y de mobiliario adaptado.

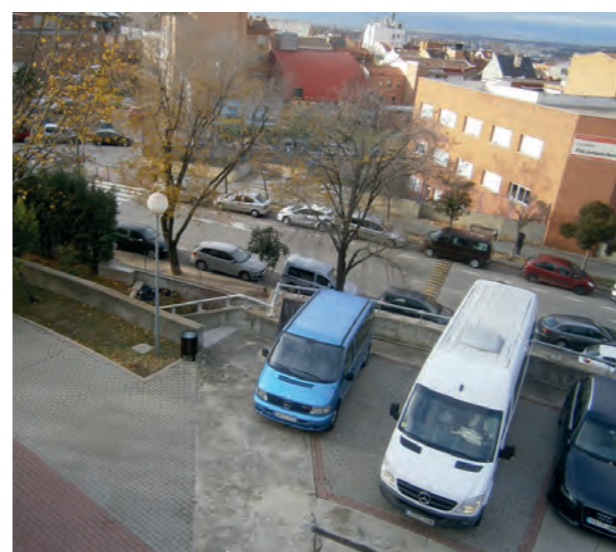
### ACCESO AL CENTRO

El acceso principal al centro está poco adaptado para las personas usuarias con distintos grados de discapacidad física y cognitiva. El acceso da prioridad a los vehículos y los cambios de nivel principales están resueltos con escaleras insalvables por usuarios de sillas de ruedas.
